# **LA TRAGEDIA DEL CHALLENGER 15 ANNI DOPO**

Ing. Paolo Pognant  
Alenia Spazio

Settembre 2001

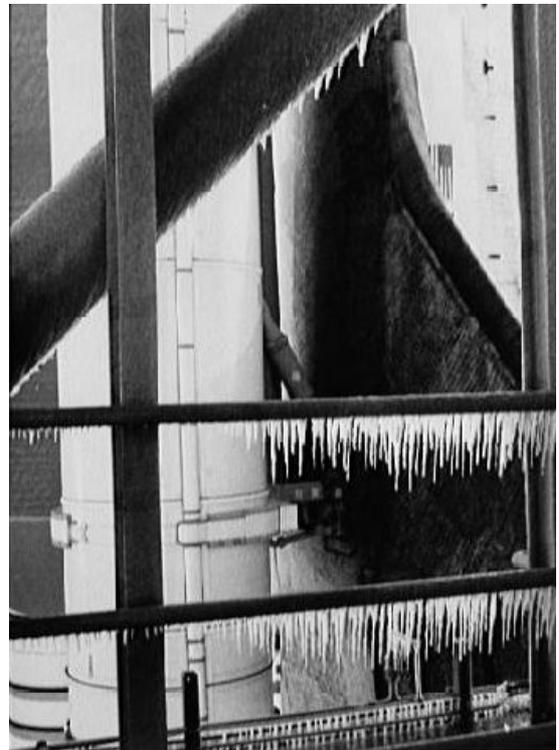
T+0.000 secondi - all'istante del lancio del Challenger la temperatura al Kennedy Space Center era di 2.2 gradi Celsius, del tutto eccezionale per la Florida; nessuno Shuttle era mai stato lanciato con queste condizioni meteorologiche. La notte precedente la temperatura era scesa sotto lo zero, formando uno spesso strato di ghiaccio sulla navicella e sulla rampa di lancio.

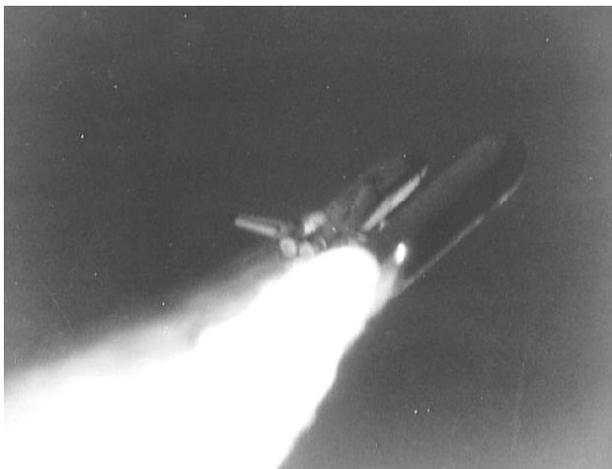
T +58.788 secondi - e' trascorso quasi un minuto, lo Shuttle ha ormai superato la barriera del suono. Una lingua di fuoco appare dalla parte inferiore dell'SRB dove prima era stato notato lo buffo di fumo; in contemporanea la telemetria indica che la pressione all'interno dell'involucro del razzo destro inizia a scendere rispetto a quello sinistro.

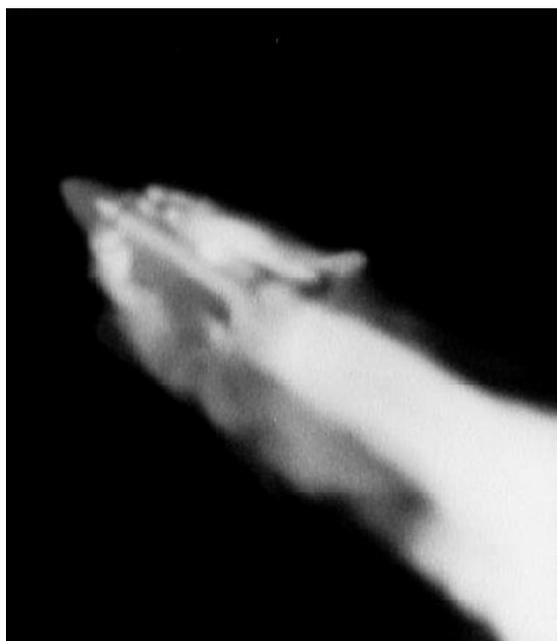
T +64.705 secondi - si nota un'alone luminoso tra l'SRB e l'ET; a T +66.8 secondi la pressione dell'ET si riduce in modo drastico.

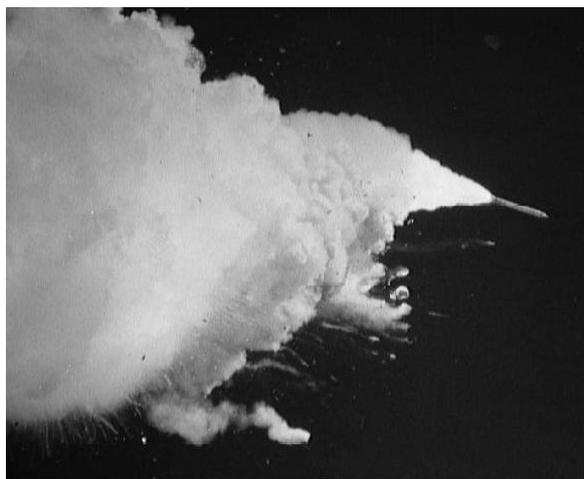
T +73.191 secondi - l'epilogo: il propellente esplose causando la distruzione del Challenger a T +73.213 secondi.

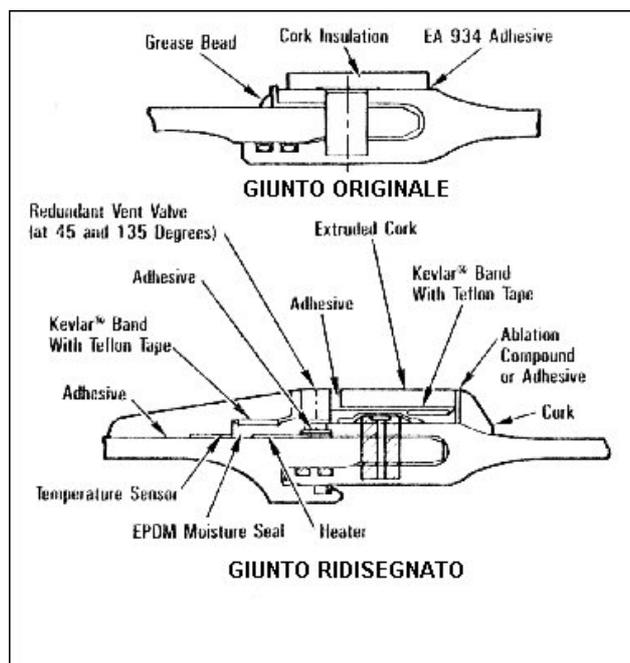
"La causa dell'incidente del Challenger fu la rottura di un elemento sigillante in gomma (O-ring) dell'involucro di pressione realizzato a segmenti nella parte inferiore del razzo destro a propellente solido; tale malfunzionamento fu causato da un progetto inaccurato che rese il sistema inaccettabilmente sensibile a numerosi fattori esterni, quali la temperatura, le dimensioni fisiche, le caratteristiche dei materiali, gli effetti del riutilizzo dei segmenti e la reazione della giunzione ai carichi dinamici."

1) I razzi a propellente solido SRB devono essere riprogettati ed assoggettati a prove strutturali estensive per essere ricertificati. Questo portò ad aggiungere un secondo O-ring al giunto dei segmenti, che furono notevolmente rinforzati e dotati di resistenze elettriche per mantenere costanti le temperature d'esercizio degli elementi sigillanti.
