L'INCIDENTE DEL COLUMBIA

Ing. Paolo Pognant
Alenia Spazio

Marzo 2003

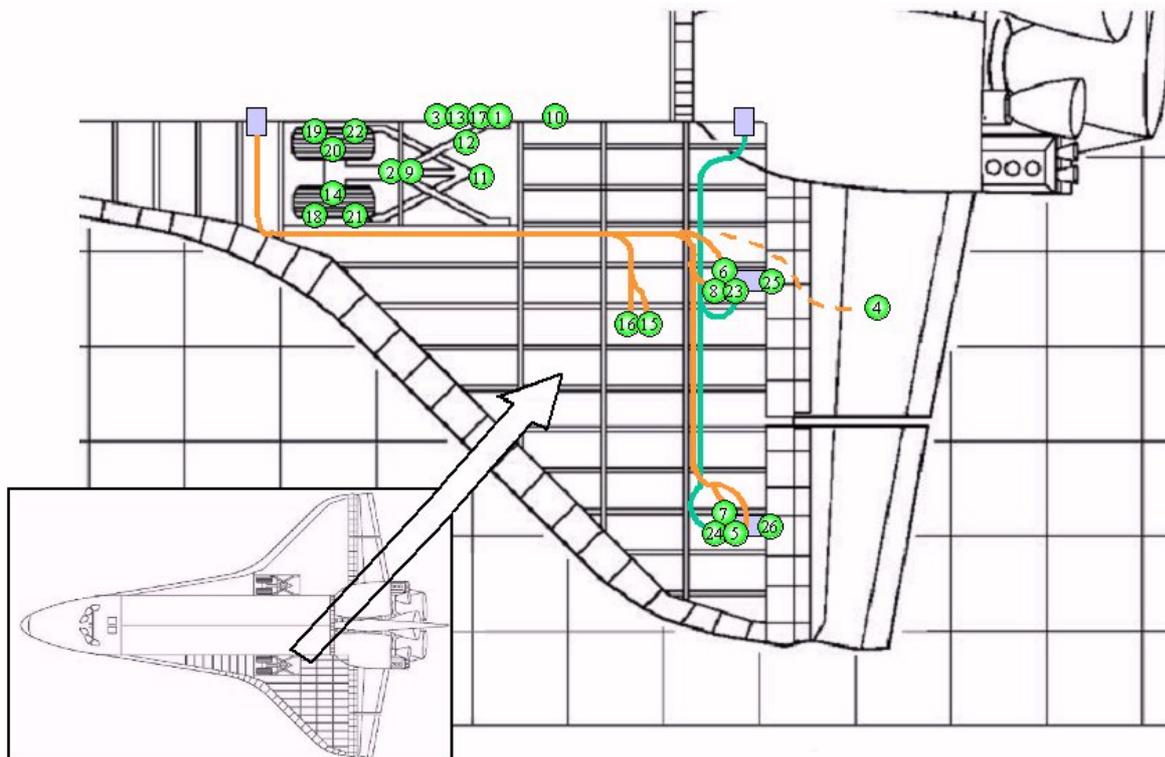
14:52:17 – mentre lo Shuttle si trova al largo delle coste californiane ad un'altezza di 72 km e ad una velocità di mach 23.58, iniziano i primi problemi: uno dei sensori nell'alloggiamento del carrello dell'ala sinistra segnala un'aumento imprevisto della temperatura rispetto ai valori nominali.

14:52:41 – altri sensori sul carrello mostrano aumenti della temperatura, finora di entità contenuta. Astrofili in California riprendono filmati e fotografie in cui sono visibili frammenti brillanti che si staccano dallo Shuttle mentre sta rientrando nell'oscurità.

La mappa dei sensori dell'ala sinistra del Columbia, con l'ordine in cui hanno manifestato le letture anomale.

Le piastrelle mancanti o danneggiate potrebbero aver causato al rientro del Columbia l’irruzione del plasma incandescente in qualche parte dell’ala sinistra, fondendo la struttura e i cavi di alcuni sensori, mentre altri più lontani registravano solo un modesto innalzamento della temperatura.

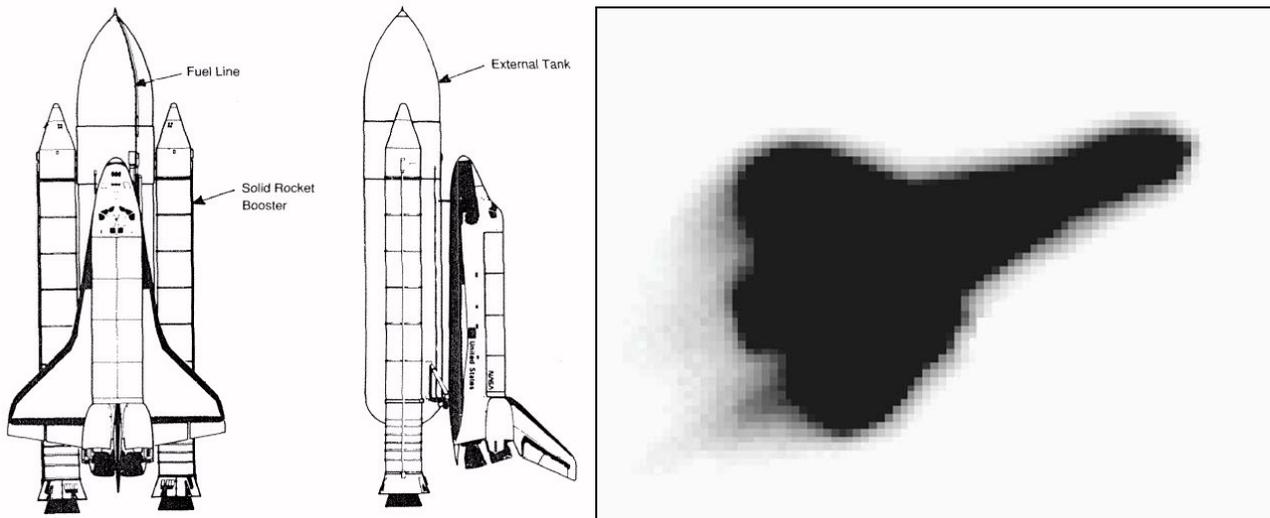
14:53:20 – le trasmissioni telemetriche riprendono, segnalando che il sistema computerizzato di guida sta correggendo un aumento della resistenza dell'ala sinistra del Columbia (segno che la struttura comincia ad essere intaccata pesantemente perdendo la sua forma aerodinamica). Da un sito di rilevamento dell'aeronautica americana viene ripresa un'immagine in cui è visibile un danno rilevante al bordo d'attacco dell'ala.

A sinistra, la vista schematica dello Shuttle al lancio con l'enorme serbatoio esterno (External Tank, ET), riempito di ossigeno e idrogeno liquidi, e i due razzi a propellente solido (Solid Rocket Booster, SRB); a destra, l'immagine ripresa dall'aeronautica statunitense durante il rientro del Columbia che evidenzia il danno strutturale all'ala sinistra del velivolo (il bordo frastagliato del contorno inferiore) e la sua scia incandescente.

Una delle direzioni in cui si sta indagando è l’impatto con l’ala sinistra, registrato nei filmati del lancio, di una porzione del rivestimento isolante del serbatoio esterno (ET) dello Shuttle, mentre questo era in volo supersonico; ne poteva conseguire un danno alle piastrelle termiche, ma vi sono state altre missioni in cui ciò è successo senza che si manifestassero poi problemi durante il rientro. Un serbatoio identico a quello del Columbia è stato recentemente posto sotto sequestro per indagini presso lo stabilimento della Boeing a Michoud, vicino a New Orleans.
